القاهرة التاريخية
HISTORIC CAIRO

قصير الأمازيغيات

والمنطقة المحيطة زاوية وخانقاه ايدكين البندقداري
سبيل وكتاب علي اغا دار السعادة

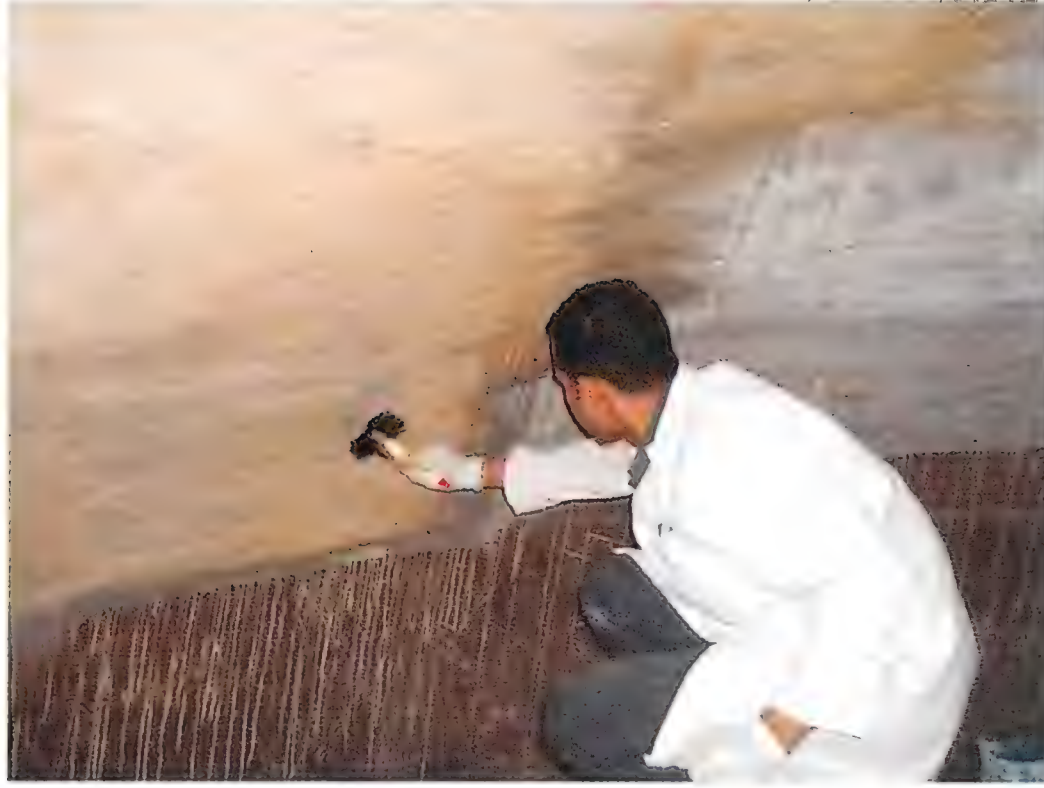
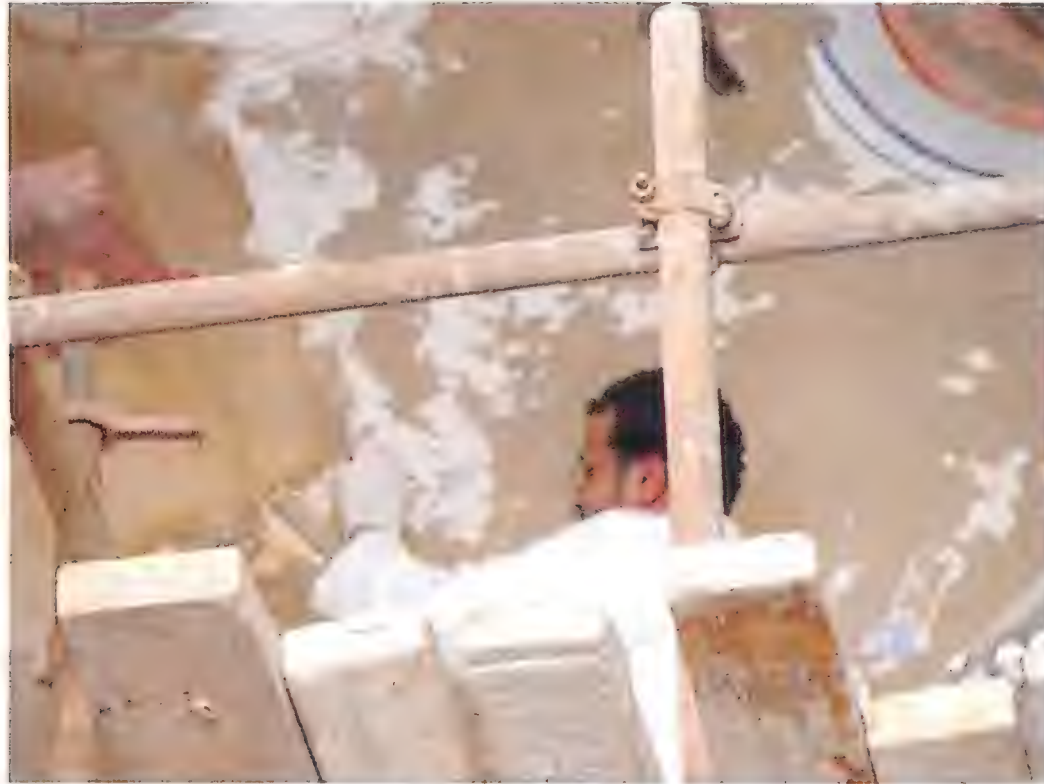
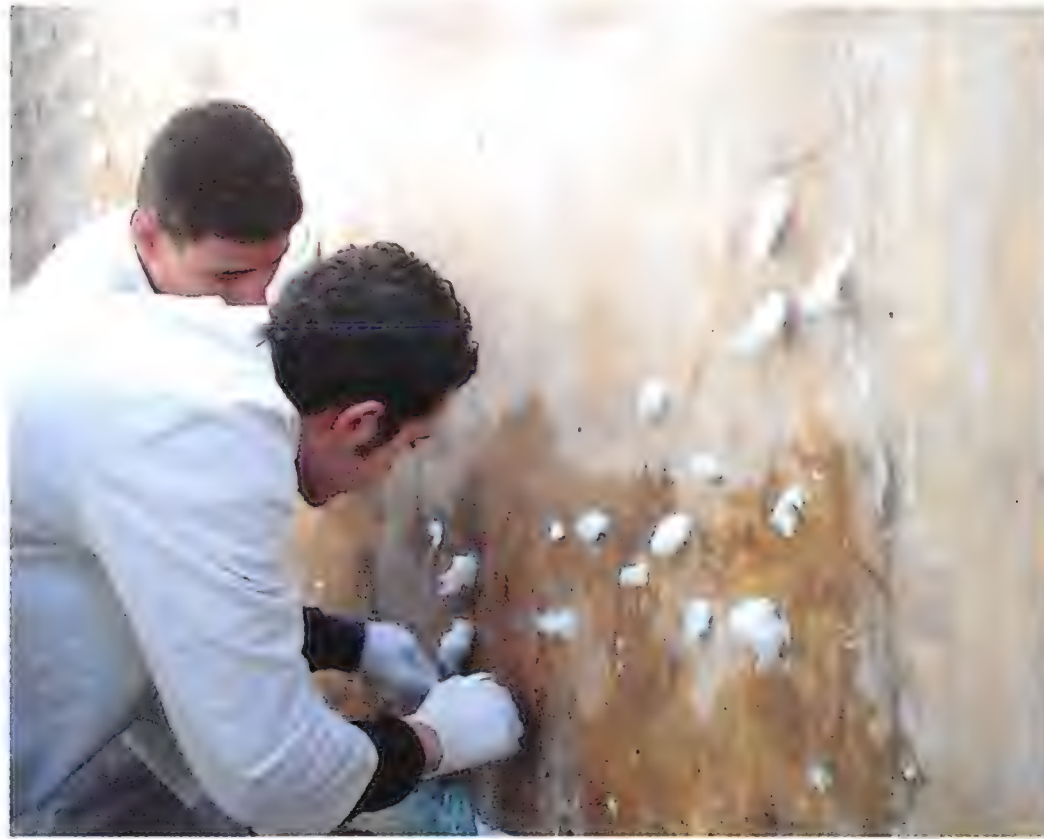
مراحل الترميم والمعالجة للبياض الأثرى

- التنظيف الميكانيكي لطبقة البياض باستخدام ماكينة الفاكيوم cleaner vacuum لشفط الأتربة السائبة.

- تم تثبيت حدود الأجزاء السائبة بعد التنظيف من الخلف باستخدام منفاخ الهواء الكاوتش مع سلك معدني مرن ومراعاة أن تكون مونة هذه اللحامات من نفس مونة مادة الحقن مع زيادة نسبة بودرة الحجر فيها.

- تم عمل ثقوب منتظمة ، عشوائية بقطر (١ ، ٢مم) طبقاً لطبيعة الجزء المراد حقنه ومدى تدهوره.

- تم التنظيف خلف هذه الثقوب بمنفاخ الكاوتش ثم الحقن بالكحول الإيثيلي والماء بنسبة ٣ : ١ لضمان البلل الجيد للحائط وعدم وجود أية أتربة تعوق مادة الحقن أثناء تغلغلها وأيضاً بلل خلفية البياض.

- تم الحقن بعد ذلك بالسررنجات كبيرة الحجم حتى تمام التشرب.

- تم بعد ذلك الضغط الخفيف على الأجزاء التي تم حقنها باستخدام روله بلاستيك أو براحه اليد حتى تمام الالتصاق بالسطح.

- التنظيف الكيميائي للسطح الخارجي للبياض بعد الانتهاء من الحقن والتثبيت.

- عزل طبقة البياض بعد الانتهاء من المعالجة باستخدام مادة طاردة للماء.

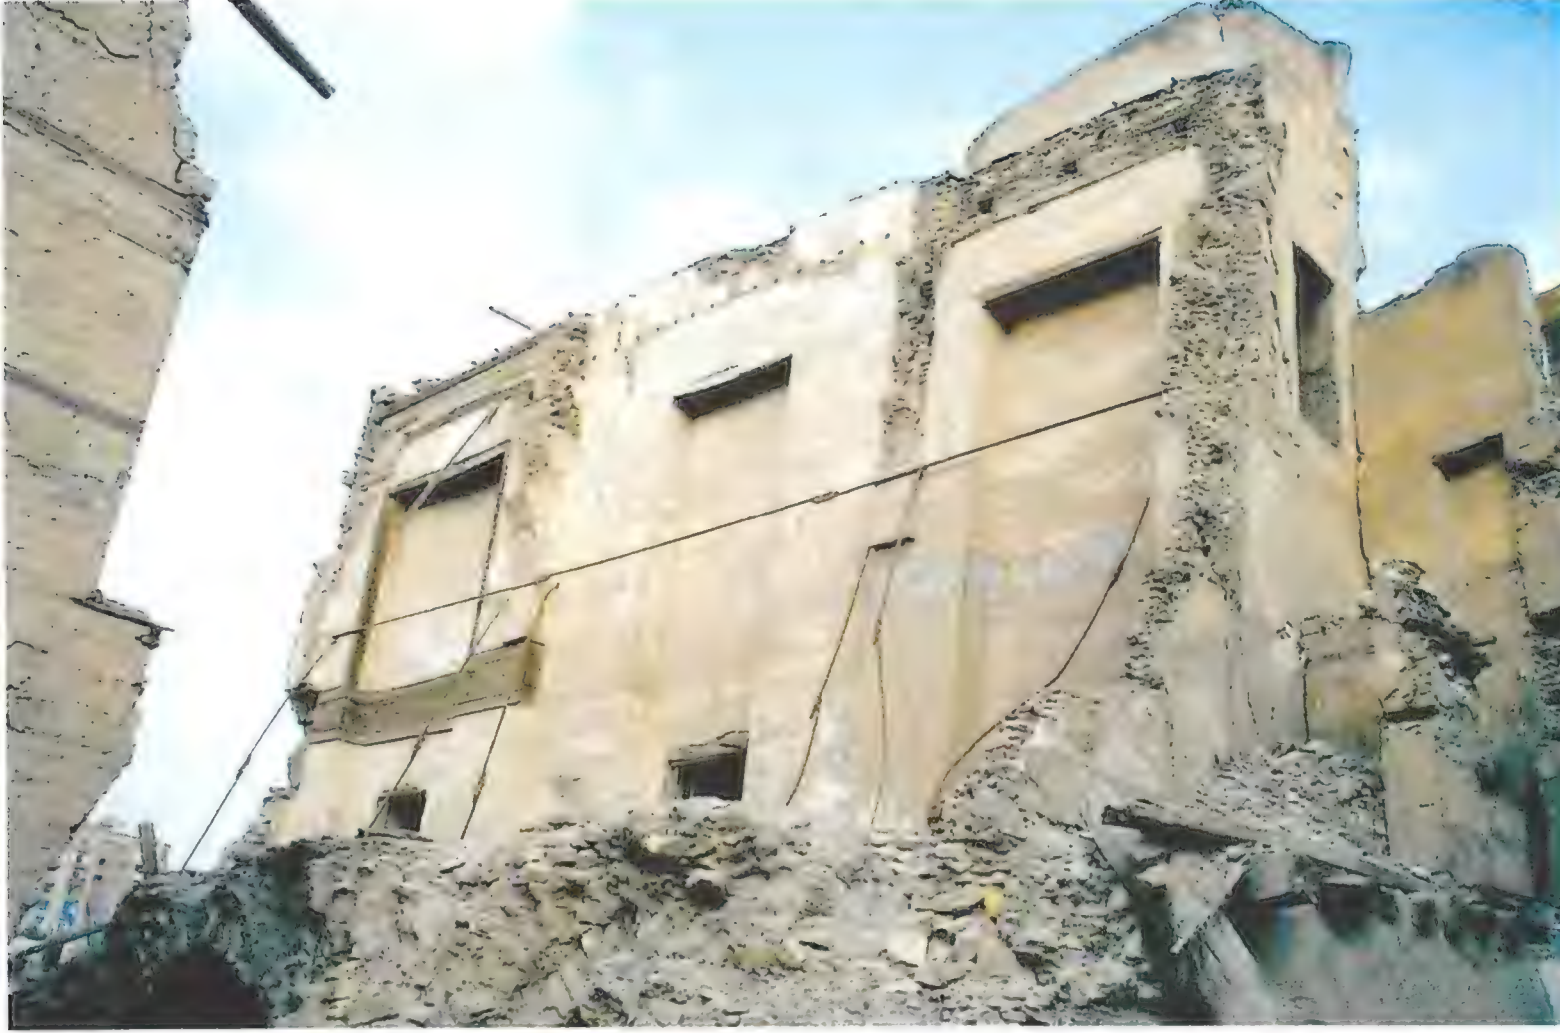
جزء من الشريط الكتابي على الملاط والجزء الخشبي قبل الترميم

- تأمين وحماية الشريط الملاط عن طريق:
- عزل الطبقة اللونية بالبارالويد .
- لصق طبقة من الشاش.
- وضع طبقات من الفوم فوق هذا الشاش. وضع ألواح من خشب الأبلكاش.

- حقن الشريط الملاط من الخلف بمادة مكونة من كربونات كالسيوم + الماء + PVA.

- تنظيف الطبقة الملونة التي توجد على الشريط.

- عزل الملاط بالبارالويد B72 المذاب في طولين ٥٪.

- علاج وترميم الشريط الخشبي وإعادة تركيب الجزء المفكوك.

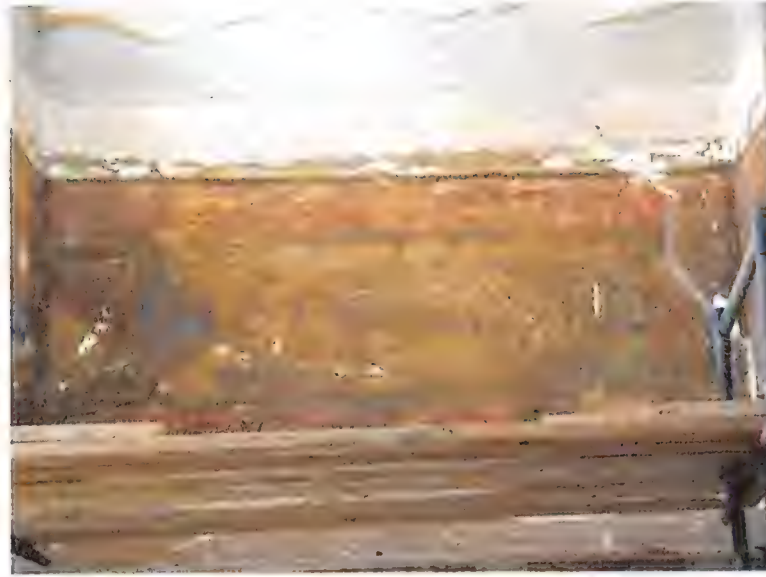
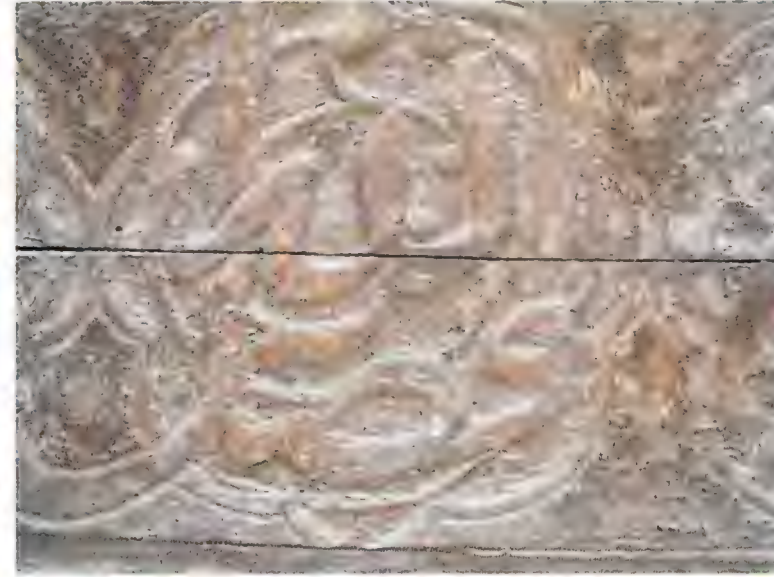
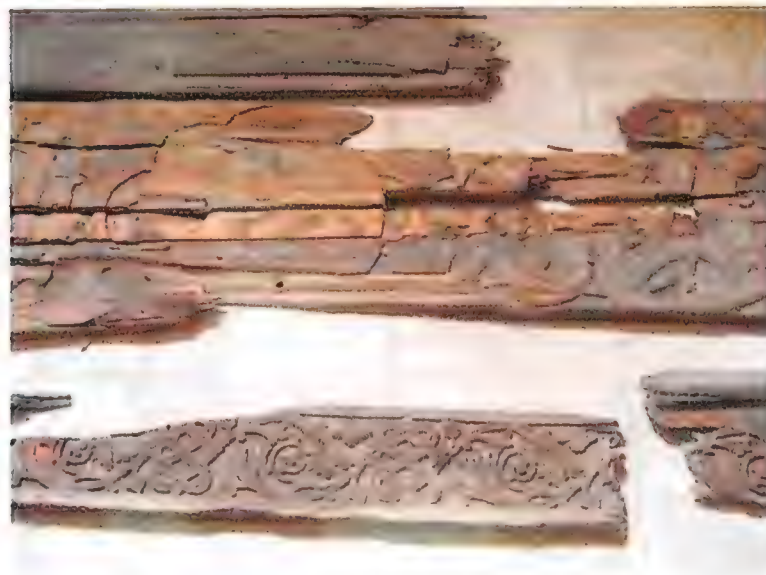
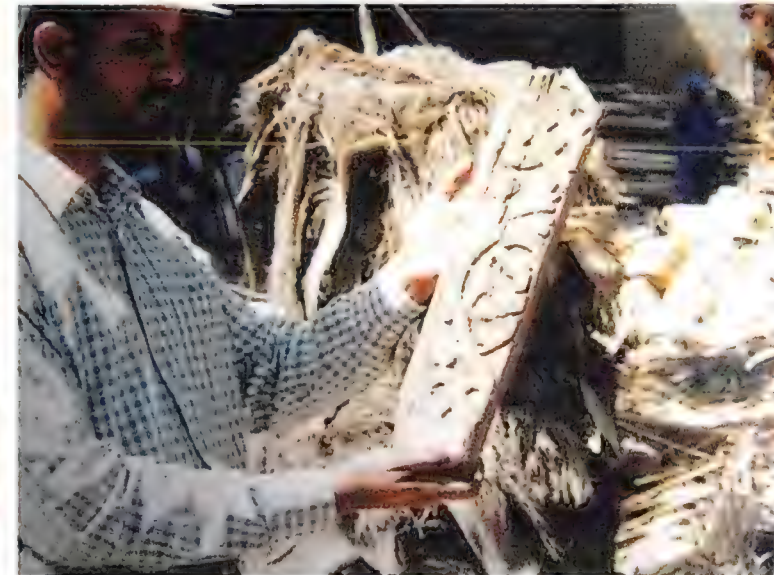
استخراج أجزاء الشريط من بين الأنقاض

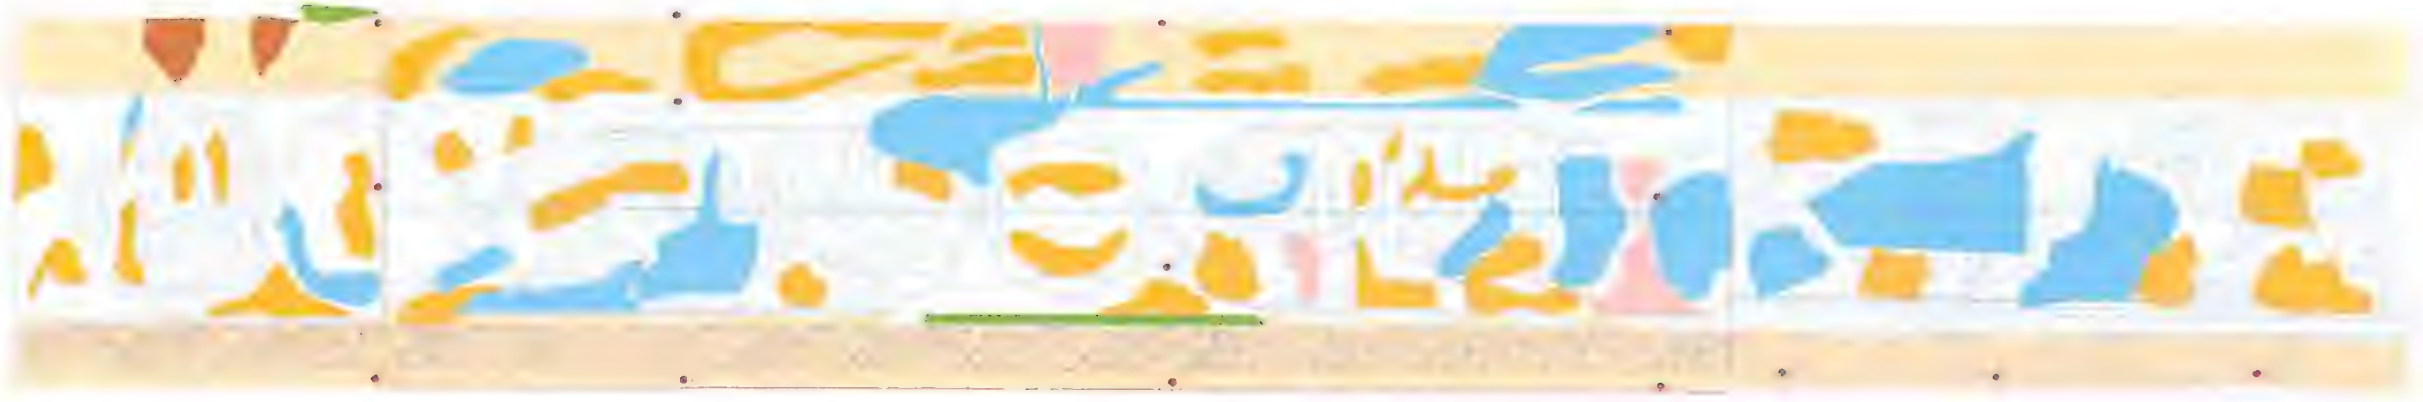
أجزاء من الشريط الخشبي المفكوك قبل الترميم

اتربة واتساخات	
فواصل خشبية	
تدهور طبقة اللون والتحضير	
فقد في طبقة اللون والتحضير	
خوابير معدنية متدهورة	
خشب مفقود	
اصابة فطرية	
شقوق في الخشب	
طبقة دهان متدهورة	
بقع ورنيش حديثة

التوثيق المعماري لجزء من الشريط الكتابي الخشبي موضح عليه مظهر التلف

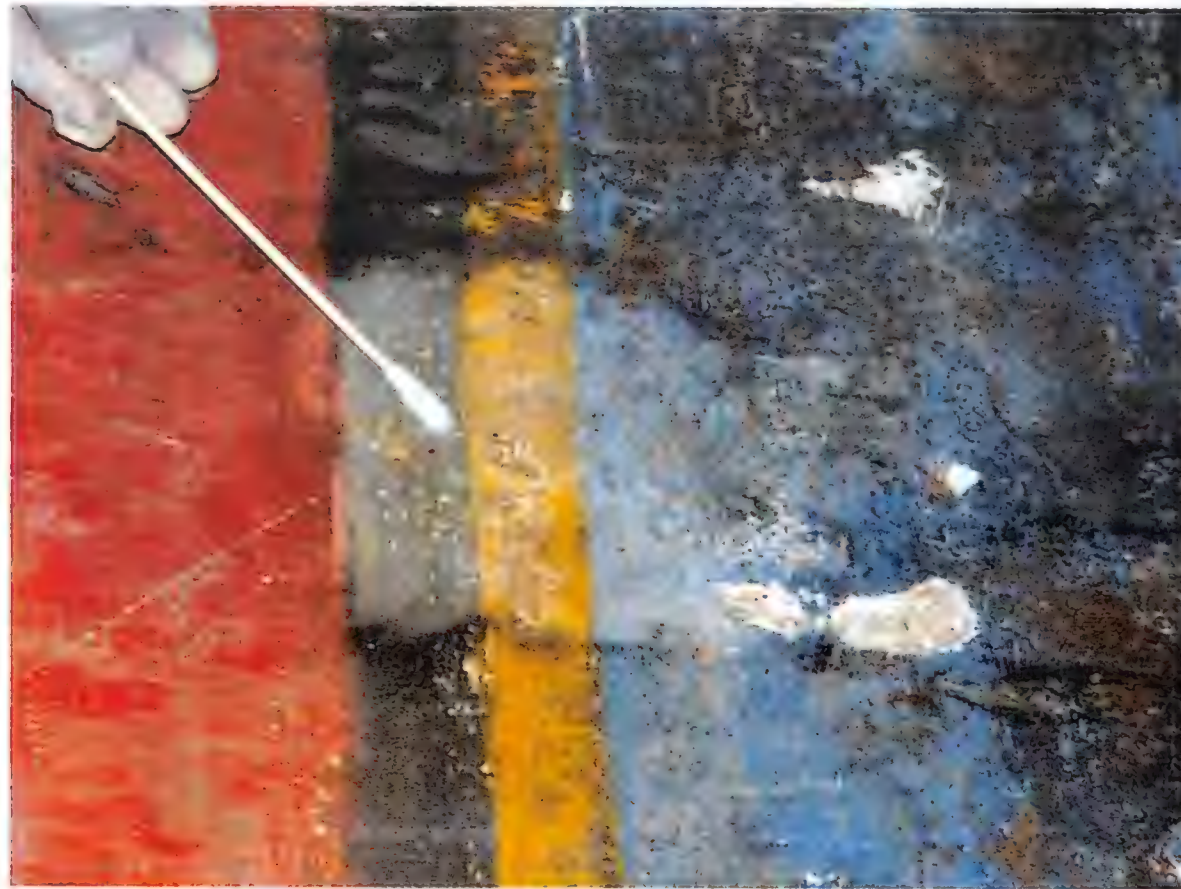
تثبيت القشور وعمليات التنظيف بالجزء الملاط من الشريط

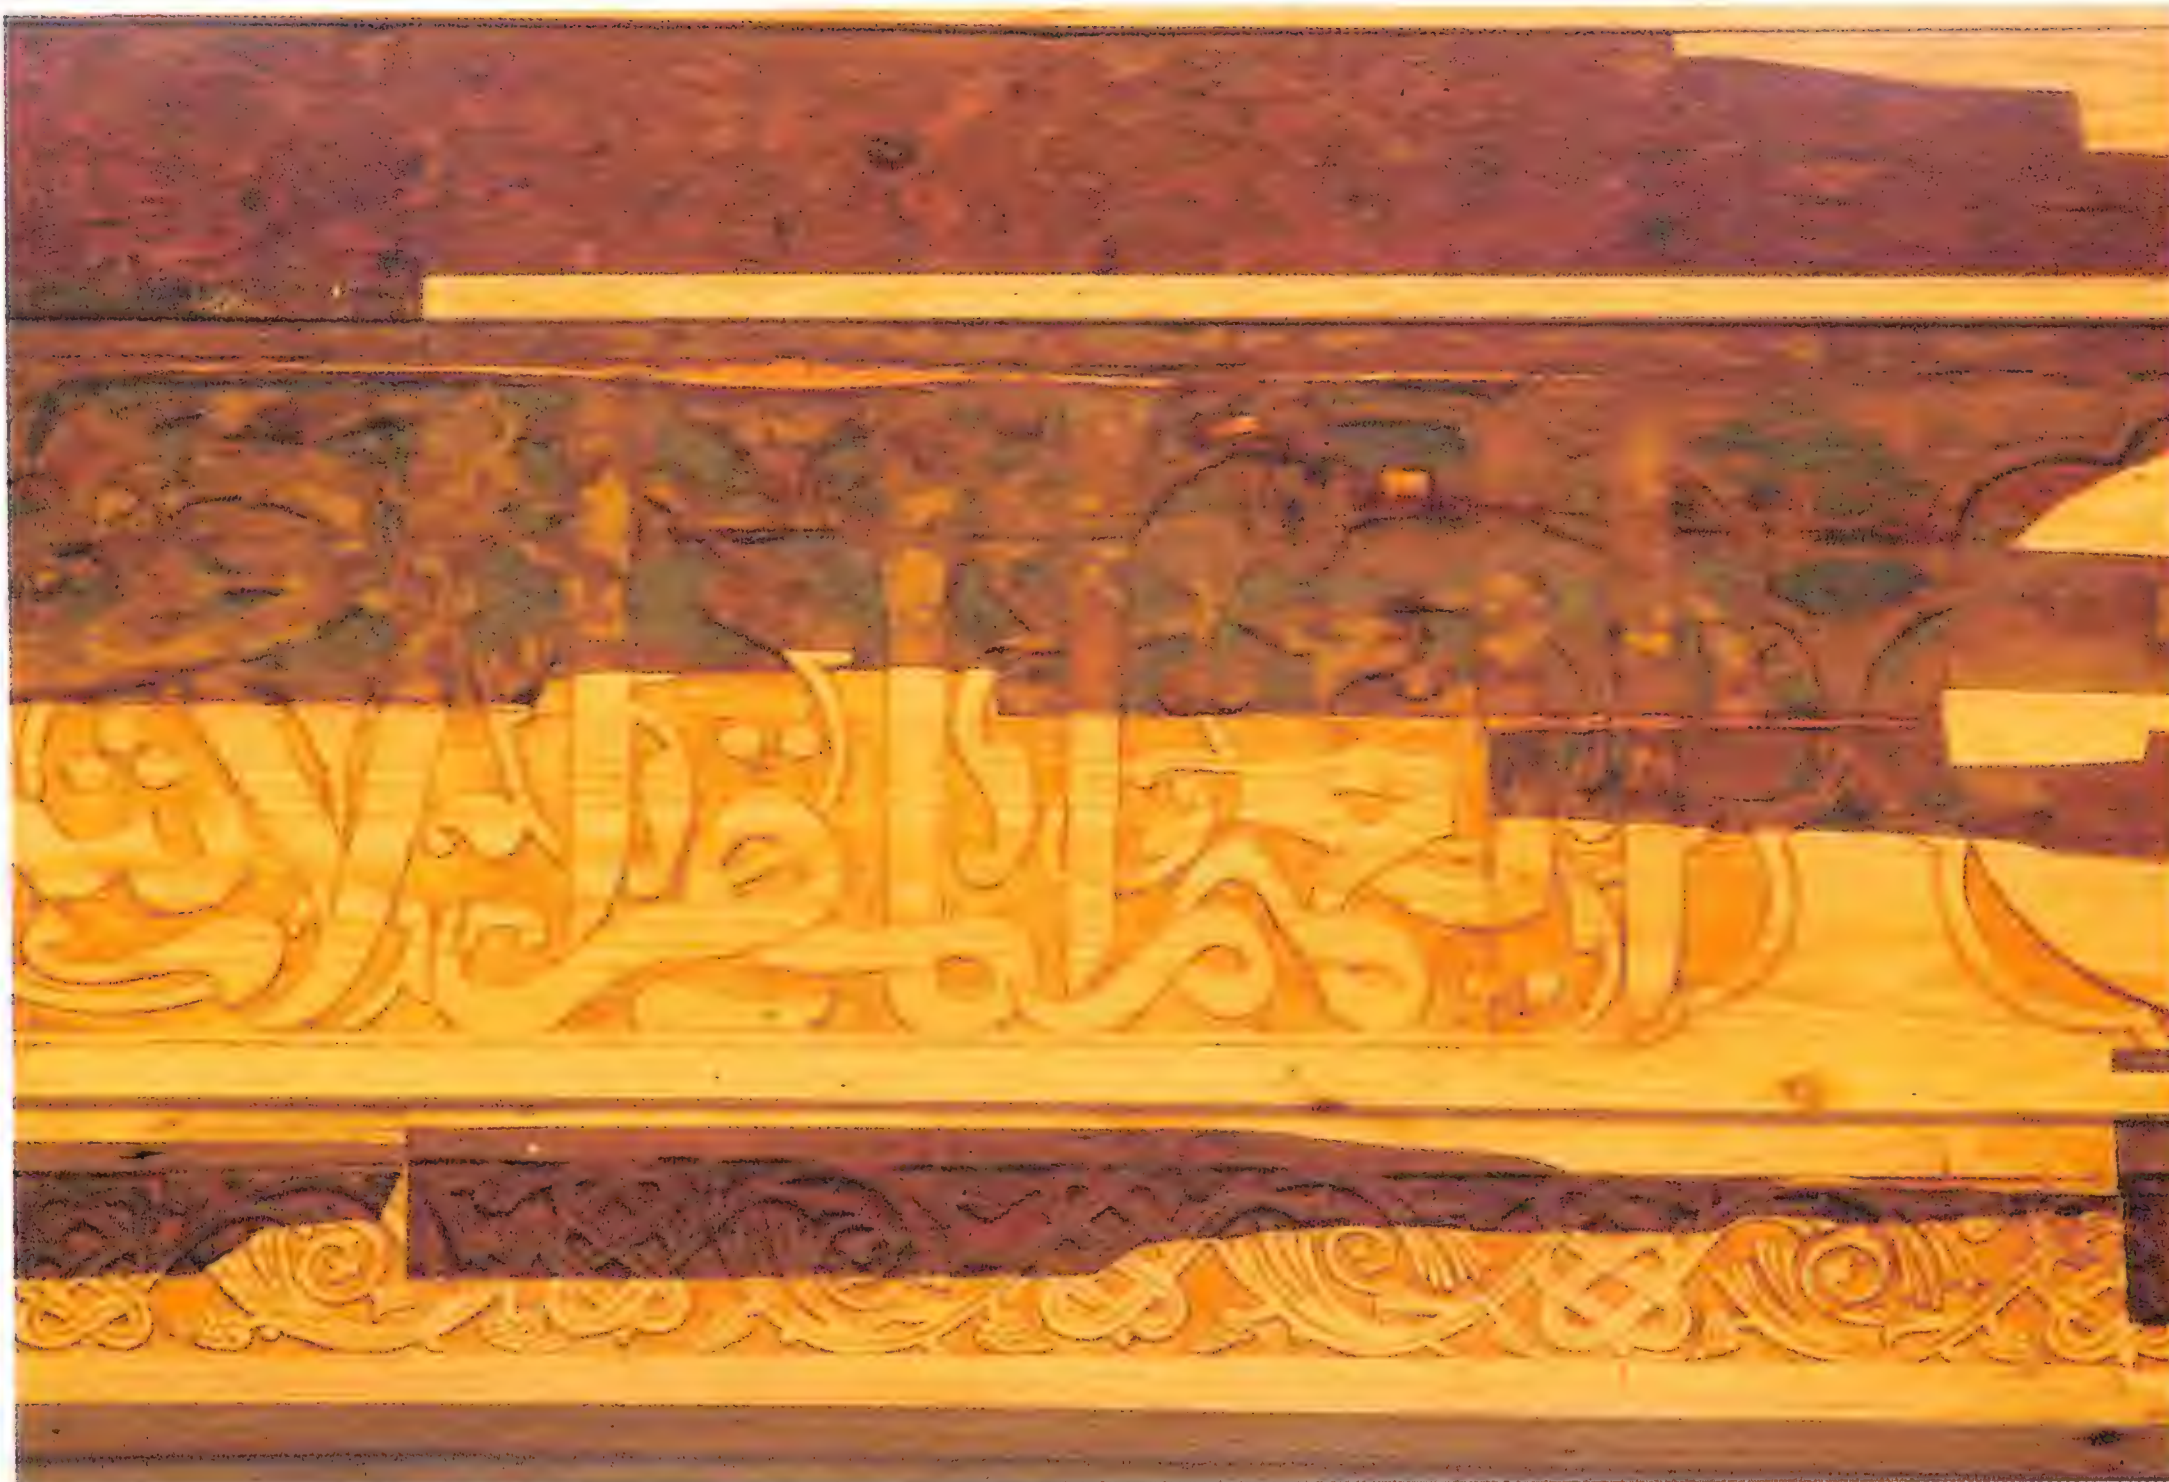
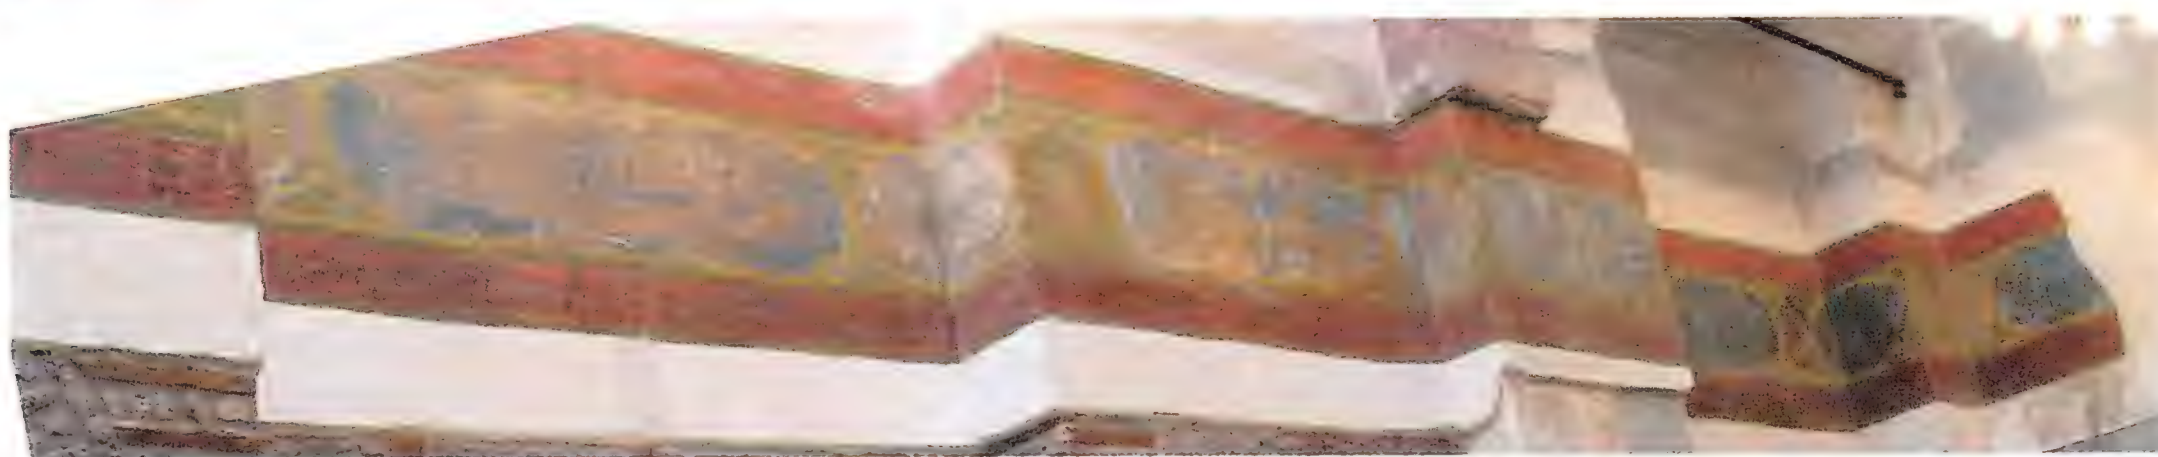
الشريط الكتابي بالحرملك بعد الترميم

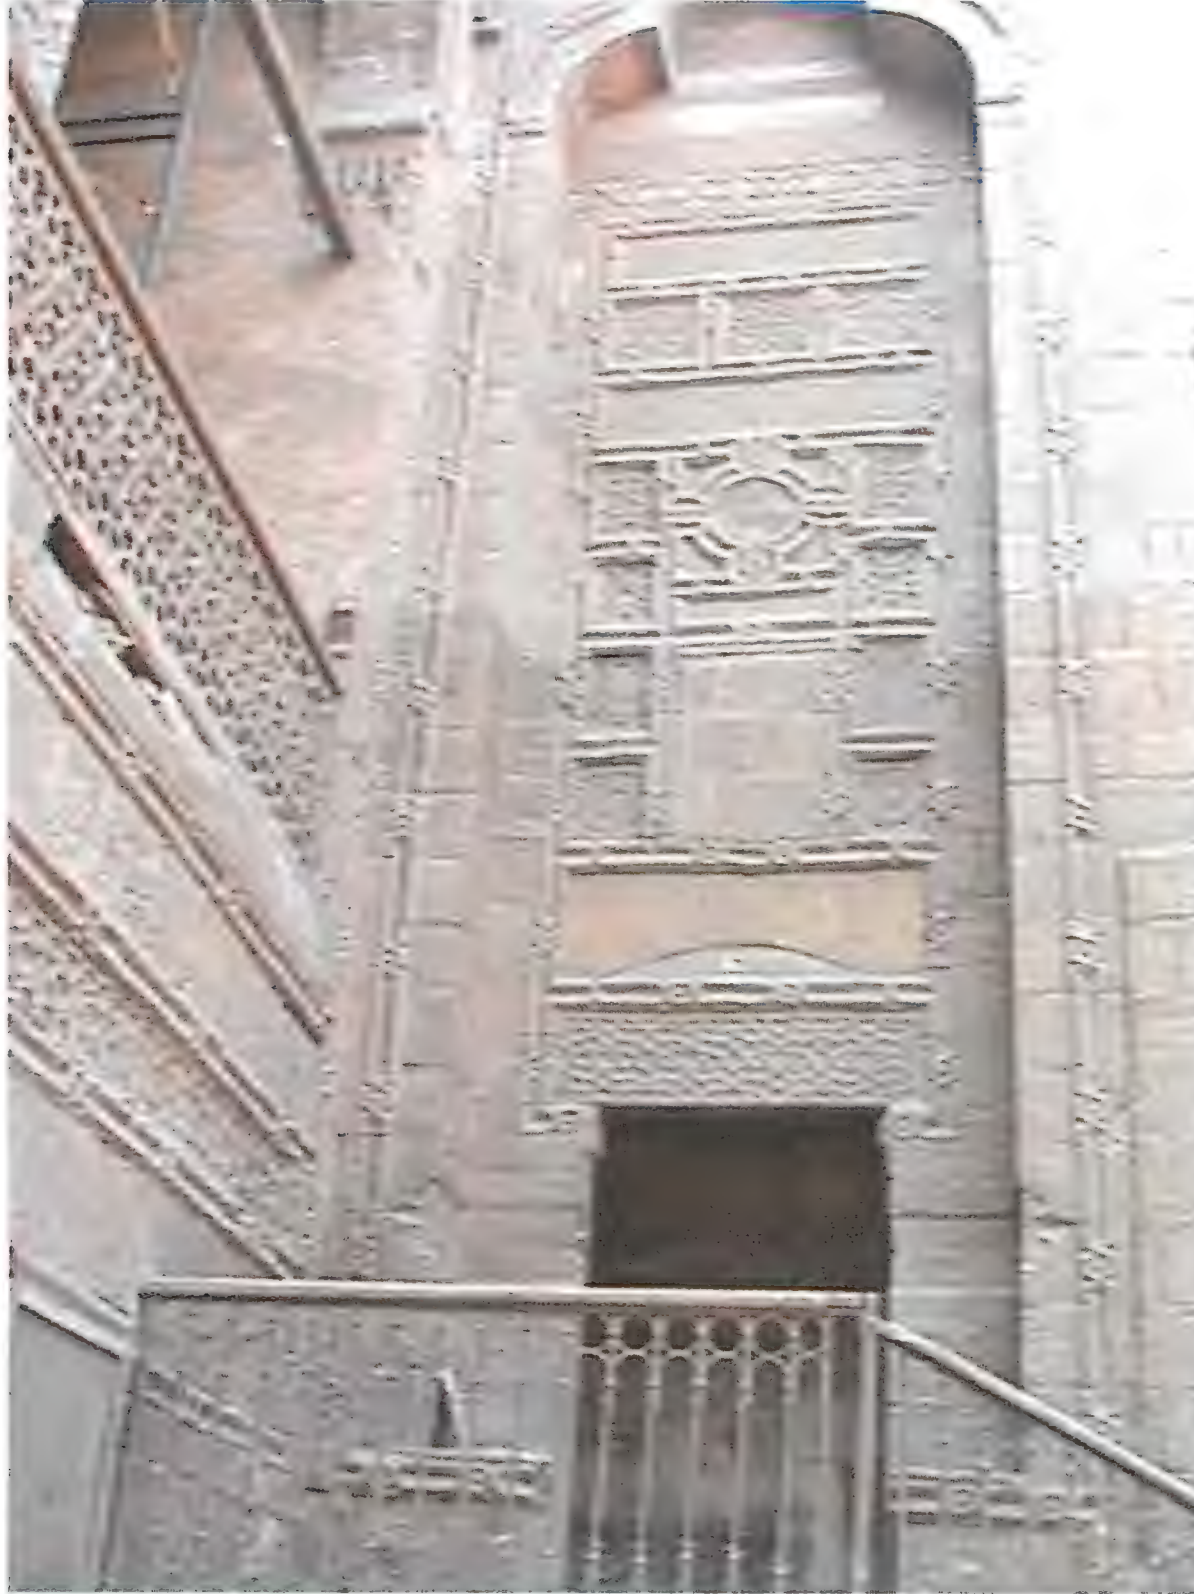
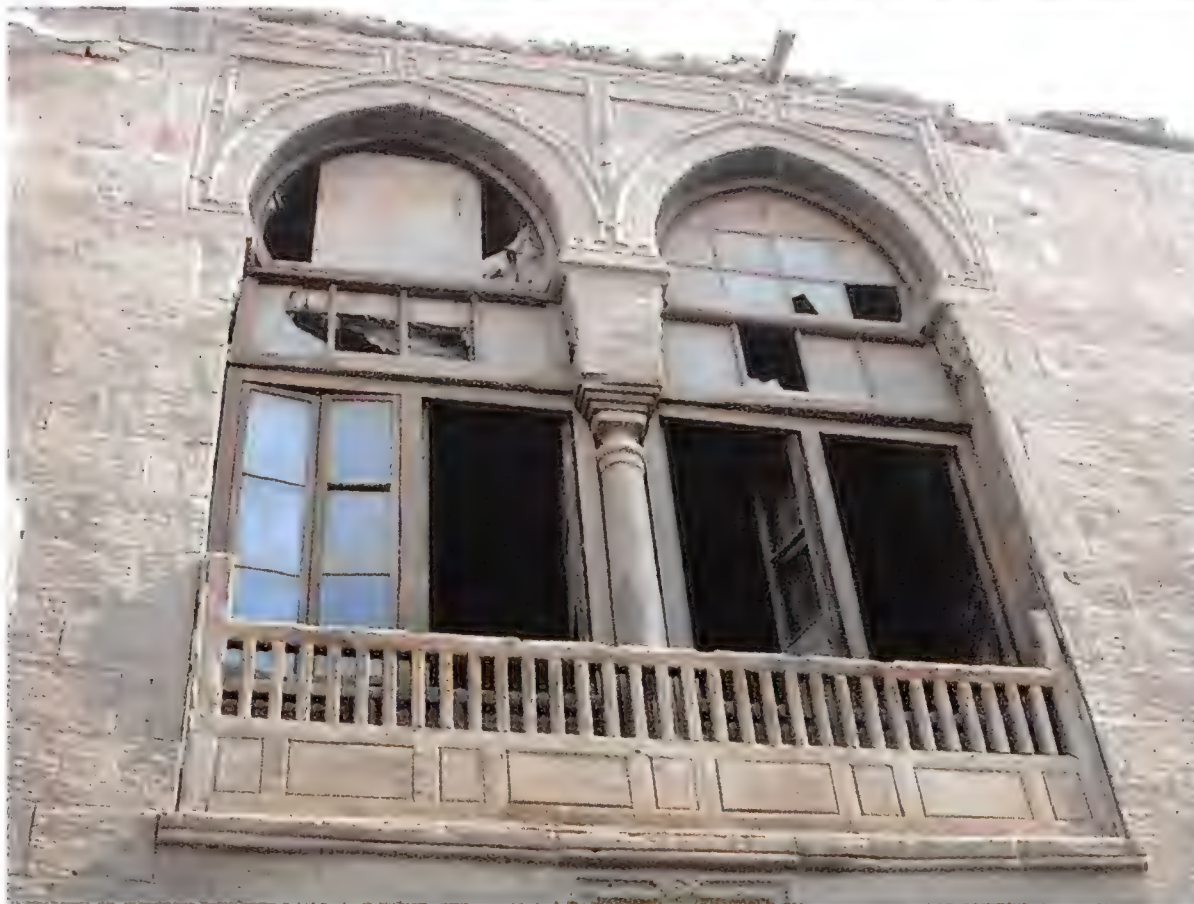
نماذج من الحوائط الحجرية قبل الترميم

تغطي هذه الأحجار طبقة من الاتساخات والأتربة إضافة إلى تكلسات ملحية، وقد تم تنظيف هذه الأحجار بطرق مختلفة تبعاً لنوع الحجر .

- تنظيف الأحجار المشهورة والأحجار التي توجد عليها ألوان باستخدام فرش بلاستيك وكيميائياً باستخدام محلول الماء والكحول .
- استخدام كمادات في تنظيف بعض الأحجار شديدة الاتساخ وهذه الكمادة تتكون من: «بنتونيت - بيكربونات أمونيوم - كربوكسي ميثيل سليولوز- محلول أمونيا - EDTA» .
- تنظيف الأحجار العادية التي لا تحتوي على ألوان غير مشهورة باستخدام الهواء المضغوط مع الطفلة الناعمة .
- بعد الإنتهاء من تنظيف الأحجار المشهورة والمحتوية على ألوان يتم عزلها باستخدام البارالويد المذاب في الأسيتون بتركيز ٤٪ .
- تكحيل العراميس المفتوحة فقط والتي يزيد اتساعها عن ٢سم بمونة ذات لون متناسب مع لون الحجر .

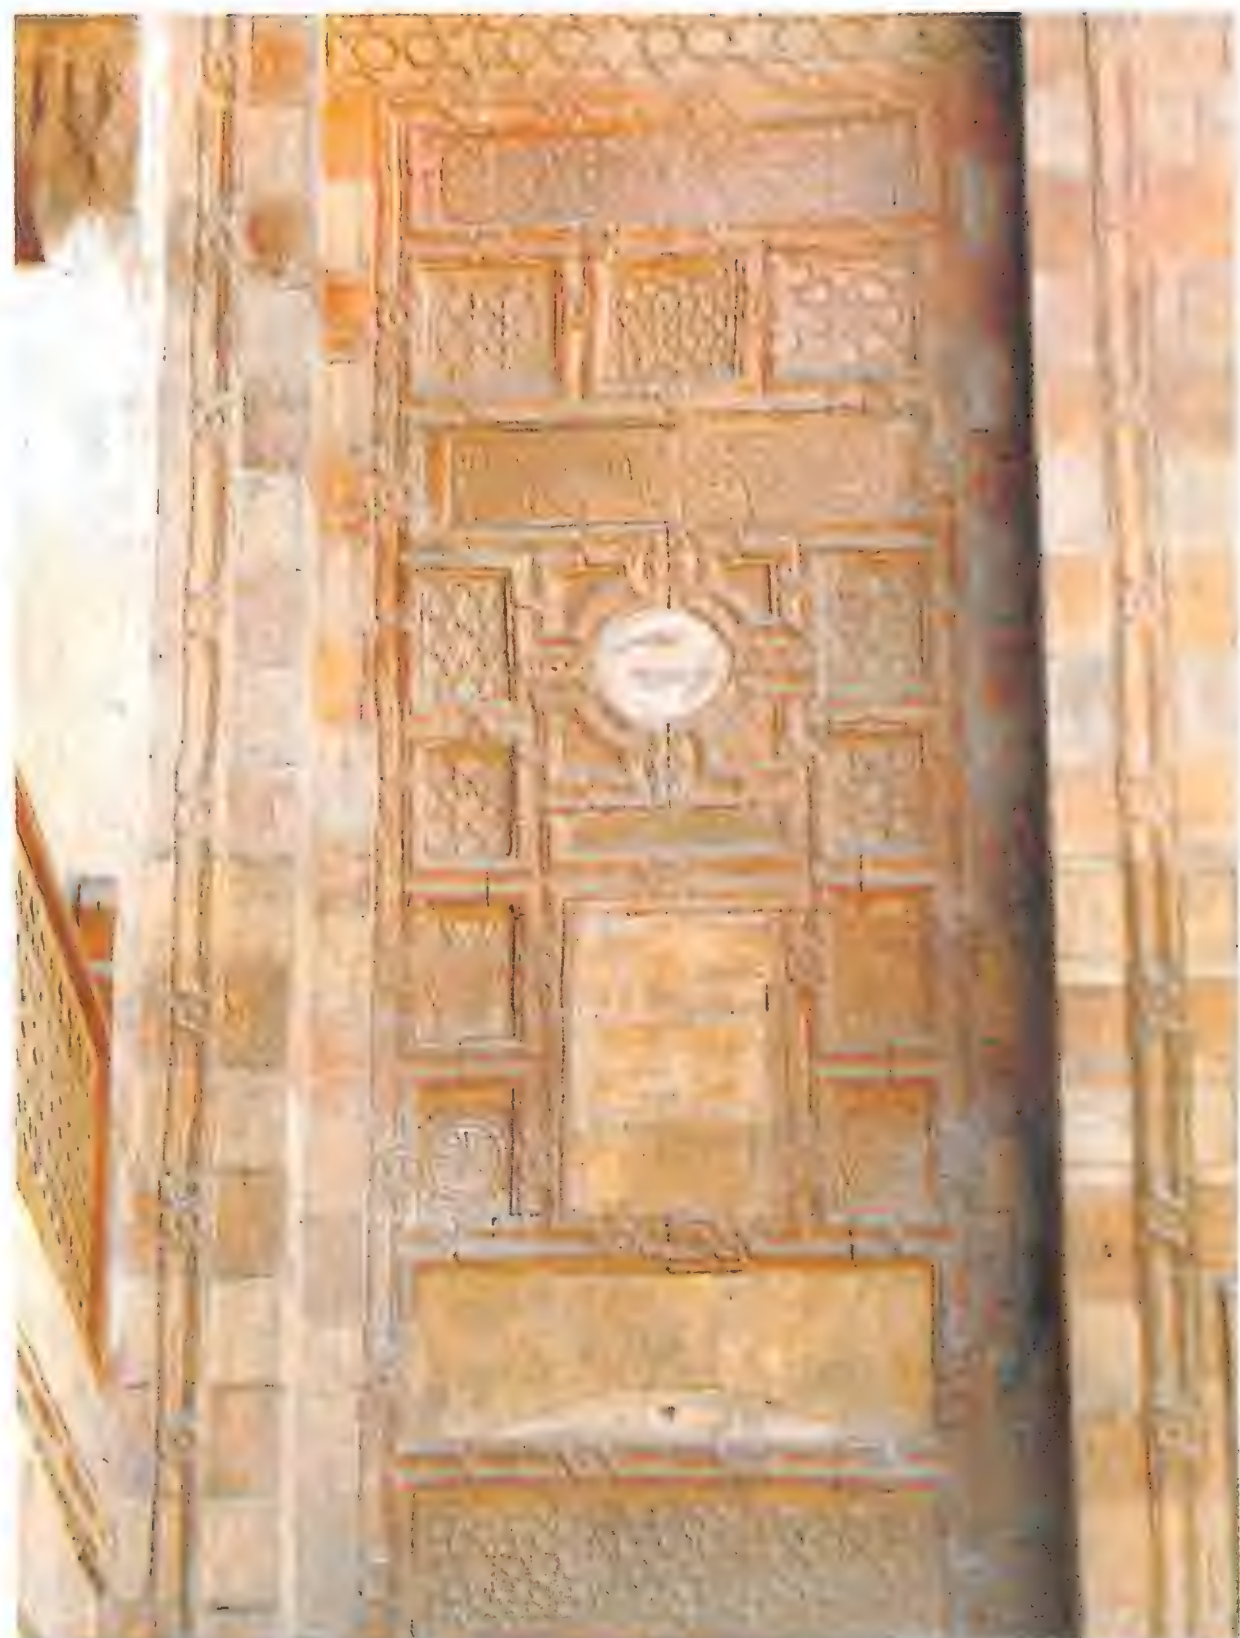
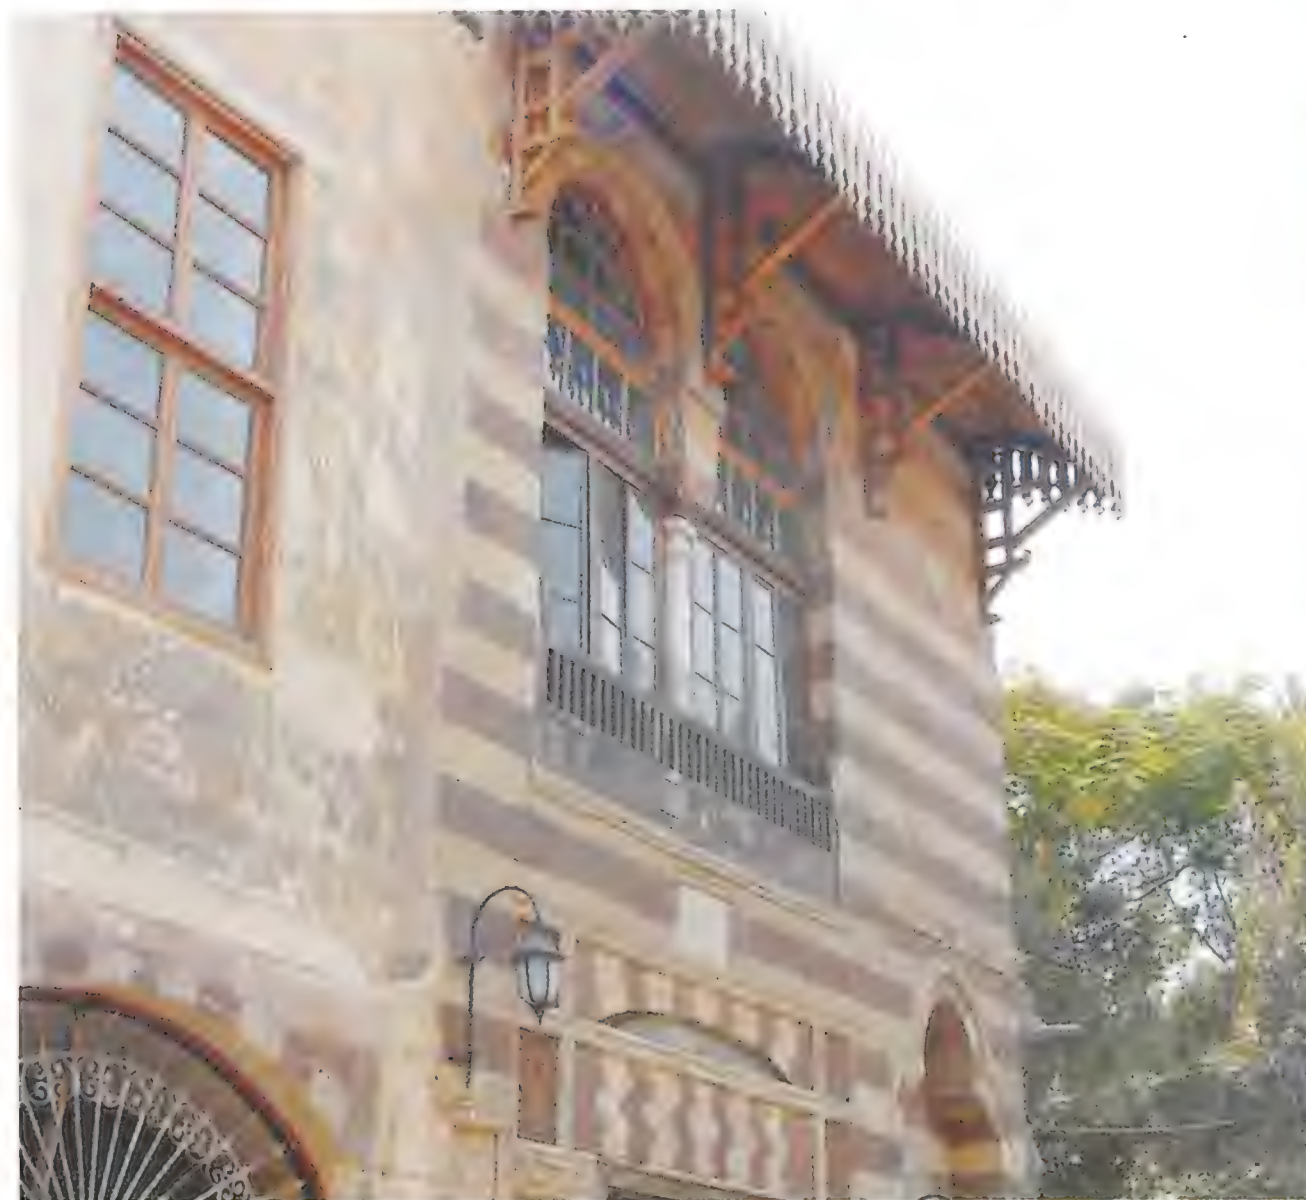
نماذج من الحوائط الحجرية بعد الترميم

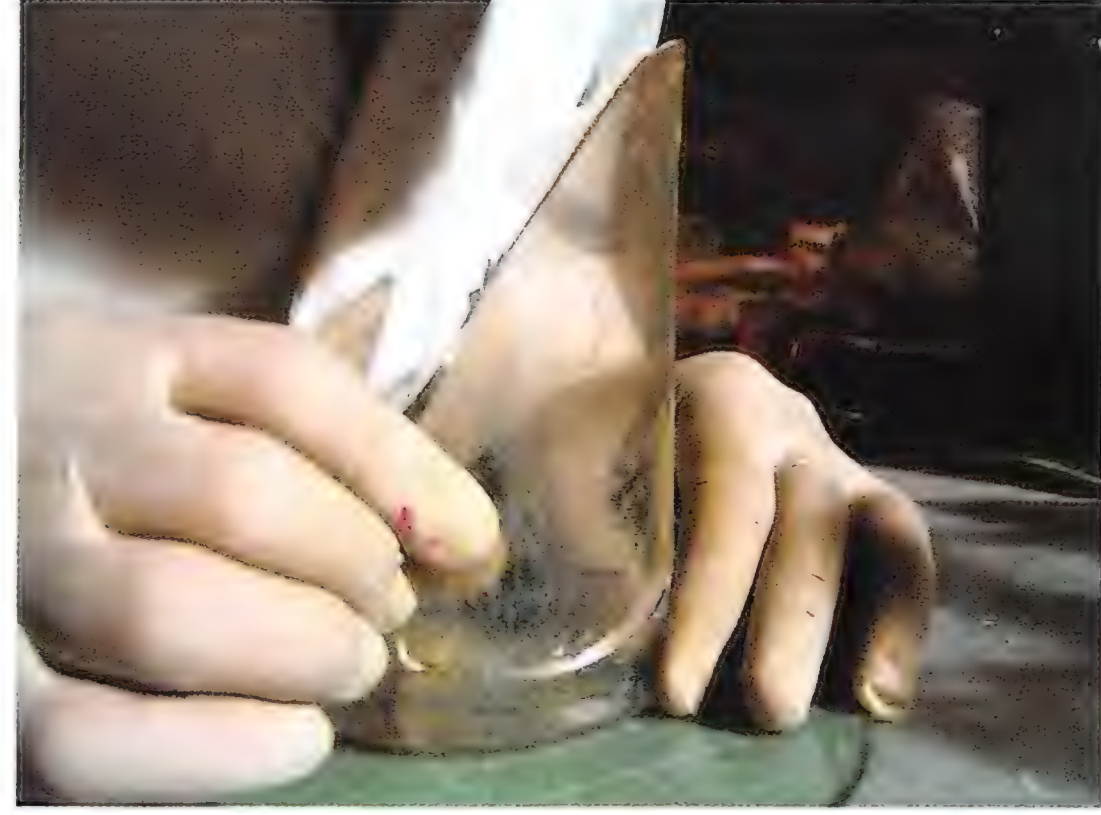
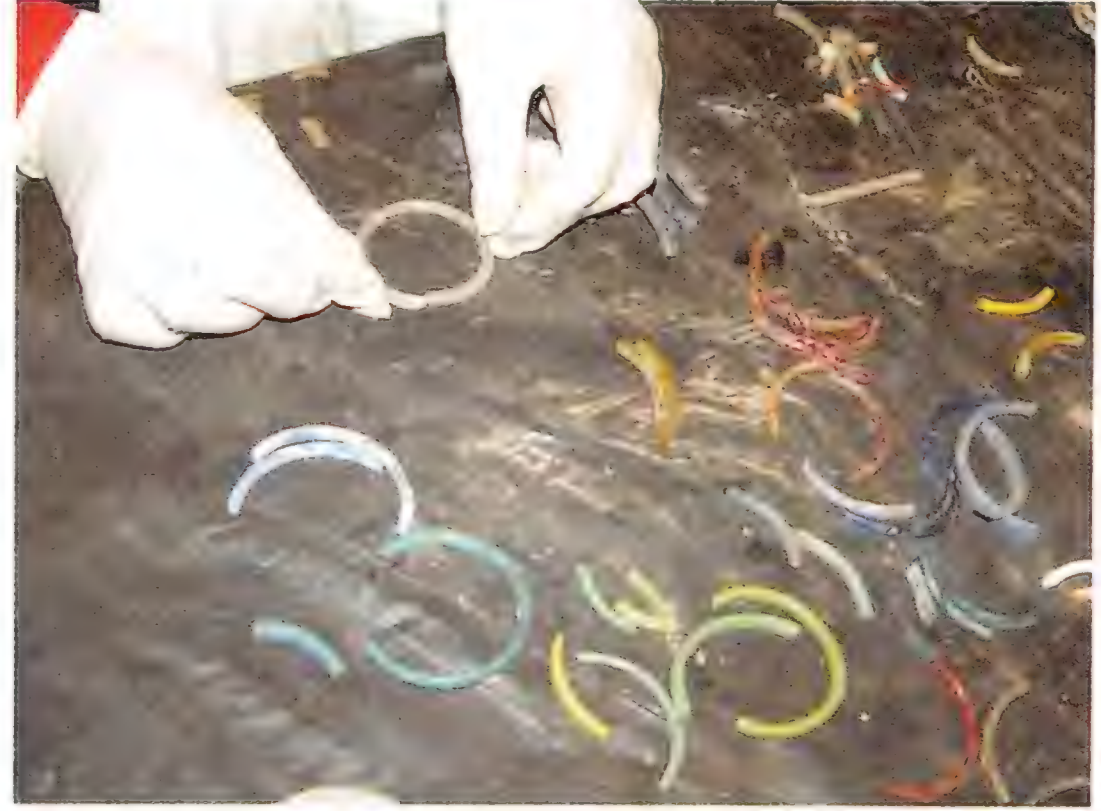
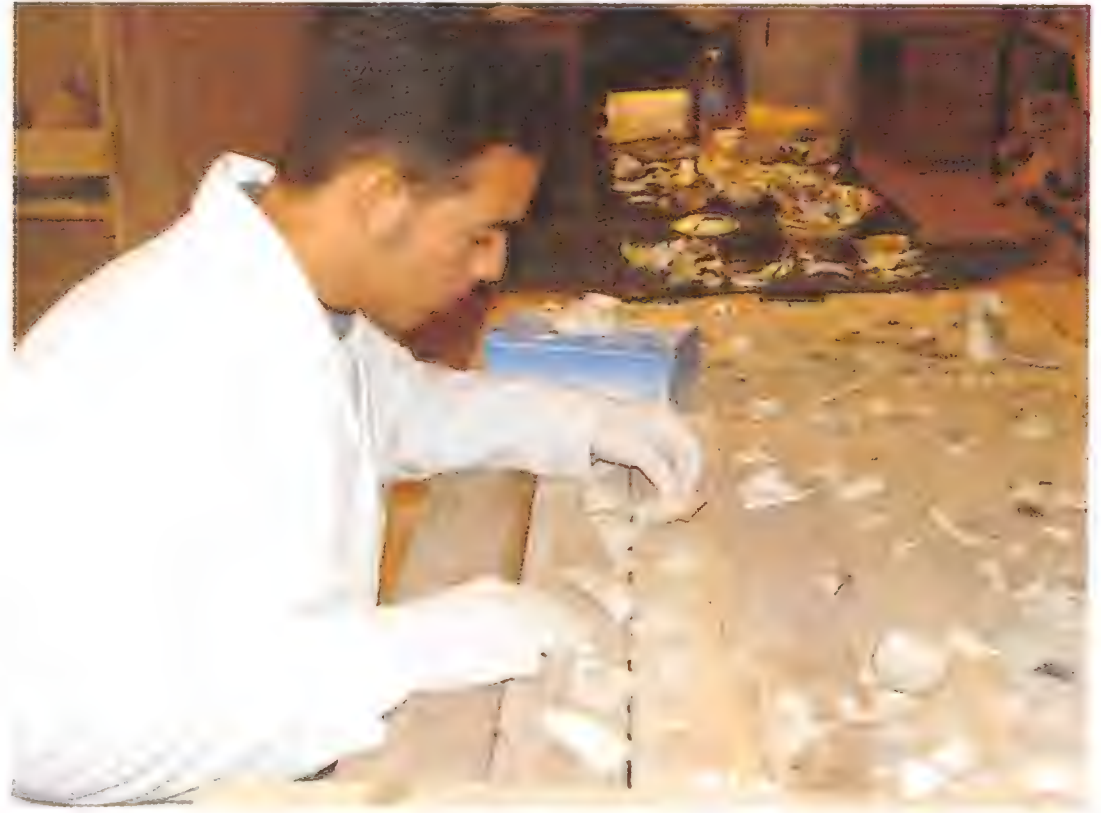
مراحل معالجة أعمال القطع المكتشفة

بالنسبة للقطع المعدنية التي تم العثور عليها والتي كان عليها طبقات من الصدأ فتم تنظيفها ميكانيكياً باستخدام الفرر والصنفرة اللباد وذلك لإزالة طبقات الصدأ تمت إزالة بقايا الصدأ باستخدام ماكينة الفريزه ذات الرؤوس مختلفة الأشكال ثم تم عزل الحديد باستخدام التانينا أما العملات فقد تم تنظيفها وعزلها بالبارالويد .

تنظيف كسر وبقايا الفخار والخزف التي تم العثور عليها باستخدام المشارط وفرش الأسنان لإزالة ما عليها من تكلسات مع إمكانية تطرية هذه التكلسات بالماء والكحول أولاً ثم تم تجميع ما يمكن تجميعه من هذه القطع باستخدام PVA .

ثم استكمال الأجزاء المفقودة من هذه الأواني الفخارية والخزفية بحيث لا تتعدى مساحة الجزء المستكمل ٤٠٪ من الحجم الكلي للقطعة.
